Análise de falha por fratura de eixo do sistema de rodado de um distribuidor de fertilizante orgânico líquido¹

Shaft fracture failure analysis of the wheelset system of a liquid organic fertilizer spreader

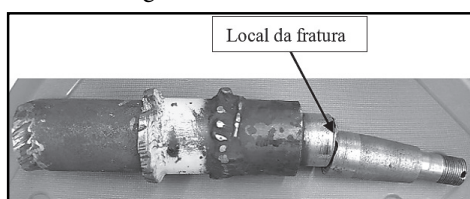
Figura 2 - Eixo fraturado

Neste trabalho, é analisada a fratura de uma ponta de eixo do sistema de rodado de um DAOL, mostrada na figura 2. Observou-se que a trinca começou ao lado do raio de arredondamento, logo acima do mancal, onde há um rebaixo (diferença de diâmetro). As falhas dos eixos são causadas principalmente por concentrações de tensões e/ou soldas (CASANOVA, 2011). Em certas situações, o processo de soldagem é mais relevante do que as concentrações de tensão, devido à mudança de seção (AZEVEDO *et al.*, 2013).

Alternativas para evitar novas ocorrências de trincas, similares a essas, seria aumentar ou embutir o raio de concordância, desviar o fluxo de tensões do ponto crítico, fazendo com que a solicitação nominal nesse ponto seja mais baixa, diminuir a rigidez da peça na região de fim de contato ou, até mesmo, suavizar a transição de forma do conjunto pelo uso de contornos curvos, entre outras.

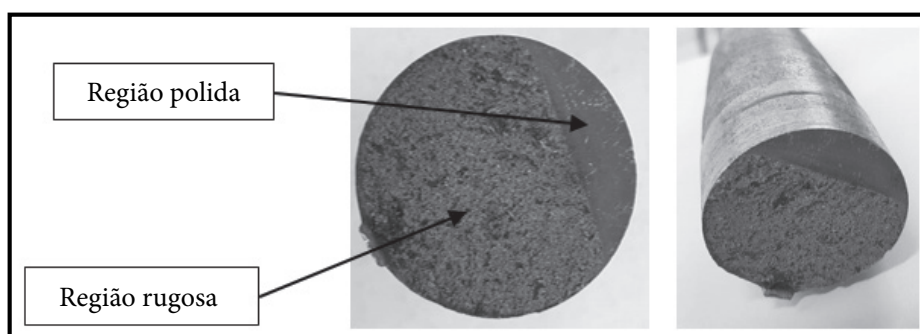
Figura 5 - Imagens da região da peça fraturada em escala real

Com base nas imagens obtidas na macrografia, pode-se observar dois aspectos na superfície, onde ocorreu a ruptura. A região polida, observada na figura 5 e figura 6 (B), trata-se da região, onde a trinca iniciou e subsequentemente progrediu. Já na figura 5 e figura 6 (A), 6 (C), 6 (D) e 6 (E), observa-se a região rugosa, representando o local final da falha. Isso também pode ser comprovado, devido à rebarba na extremidade da região rugosa, vista na figura 5, região rugosa, e figura 6 (A), a qual está na extremidade oposta a região polida e representa o ponto final de ruptura do eixo, onde ocorreu uma plastificação na ruptura final, decorrente do estado plano de tensões.

Ou seja, a região polida demonstra o local de propagação e crescimento estável da trinca, não deixando claro o ponto de início da mesma, devido à região apresentar linhas paralelas. Já a região rugosa demonstra região final de ruptura, onde ocorreu uma propagação instável da trinca e consequentemente uma ruptura súbita. Dessa forma, essas duas regiões demonstram características típicas e evidentes de que o colapso da peça ocorreu, devido a uma falha por fadiga.

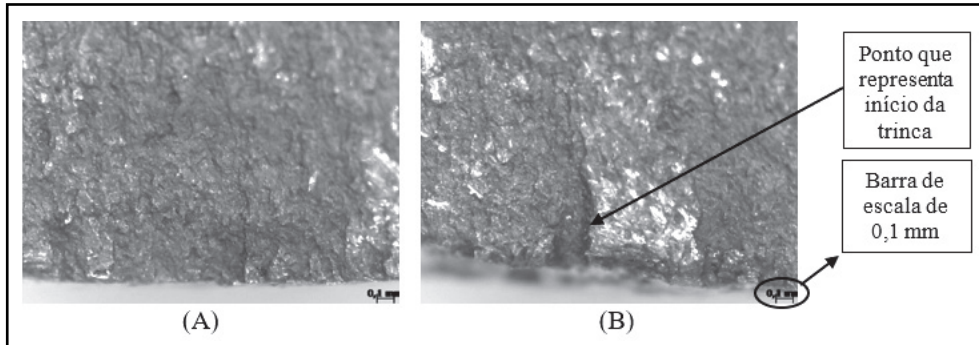
A análise macrográfica também detectou algumas regiões com maiores chances de serem as responsáveis

pelo início da trinca e, posteriormente, a fratura, as quais são apresentadas na figura 7 (A) e (B).

Figura 7 - Imagens obtidas com o estereomicroscópio, com aproximação em 50X. (A) apresenta uma região da superfície; (B) apresenta uma segunda região da superfície com identificação de imperfeição

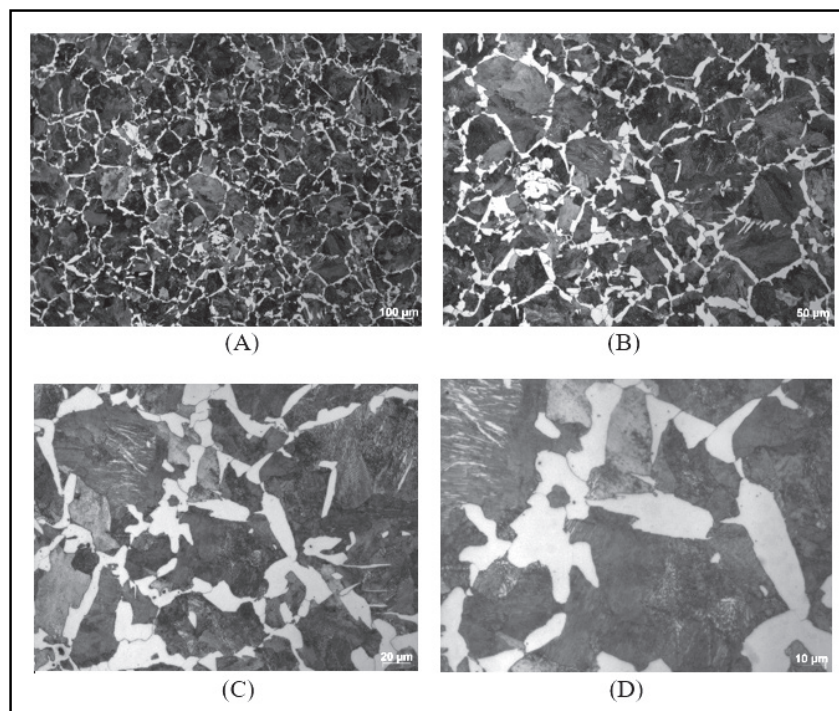
Figura 8 - Microestrutura perlítica e ferrítica da seção transversal. (A) apresenta uma aproximação de 100X; (B) aproximação de 200X; (C) aproximação de 500X; (D) aproximação de 1000X

Através da figura 8, pode-se observar a microestrutura do material e avaliar que ele possui regiões claras, que demonstram a presença de ferrita e regiões escuras, que representam a presença de estrutura lamelar de perlita. Já as imagens da seção longitudinal, obtidas através do microscópio óptico, podem ser vistas na figura 9 (A) a (D).

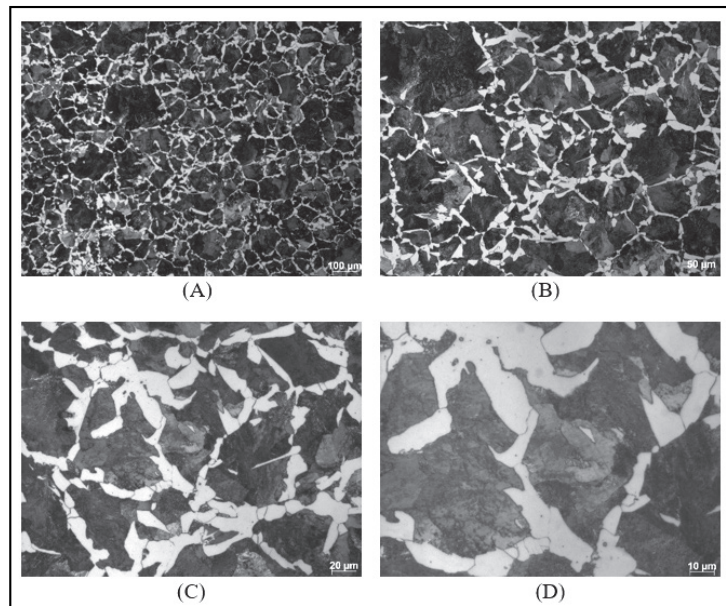
Figura 9 - Microestrutura perlítica e ferrítica da seção longitudinal. (A) apresenta uma aproximação de 100X; (B) aproximação de 200X; (C) aproximação de 500X; (D) aproximação de 1000X

Nas figuras 8 e 9, observa-se a presença de ferrita e perlita. Devido ao não alinhamento da microestrutura dos grãos, na amostra da seção longitudinal, foi assumido o material como sendo laminado a quente e sem efeito de encruamento e, também, não foi observado nem um aspecto que comprovasse a realização de algum tratamento superficial no eixo.

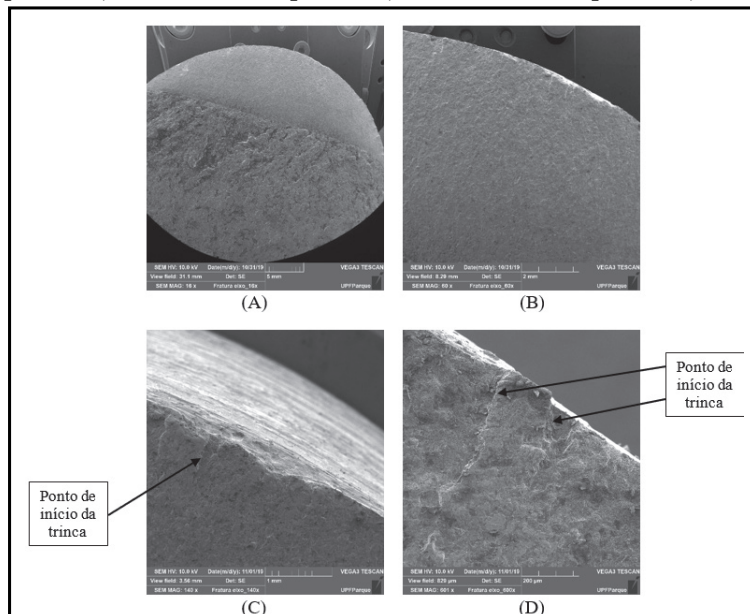
Figura 10 - Análise no MEV da seção da ruptura. (A) apresenta aproximação de 16X; (B) aproximação de 60X; (C) aproximação de 140X; (D) aproximação de 600X

Na figura 10 (A), se observa uma região polida e outro rugosa, como havia sido descrito anteriormente. Nas figuras 10 (A, B, C e D), é possível ver, com uma aproximação crescente, o local de início da trinca. A figura 10 (D) demonstra nitidamente uma imperfeição na borda da região superficial, a qual foi a causadora do início da trinca.

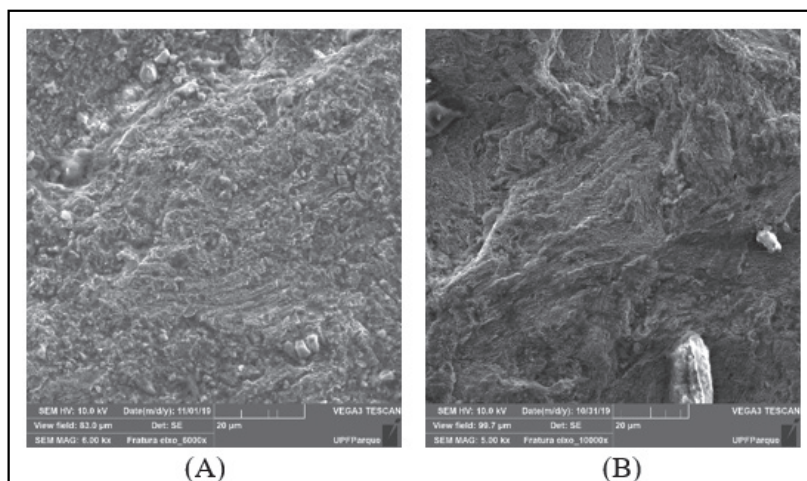
Figura 11 - Ampliações da região da fratura no MEV.
(A) apresenta aproximação de 6000X; (B) aproximação de 10000X

Através da avaliação da figura 11 (A e B), pode-se observar, novamente, uma fratura com característica de estrutura frágil, com aspecto plano, com facetas lisas de fratura.

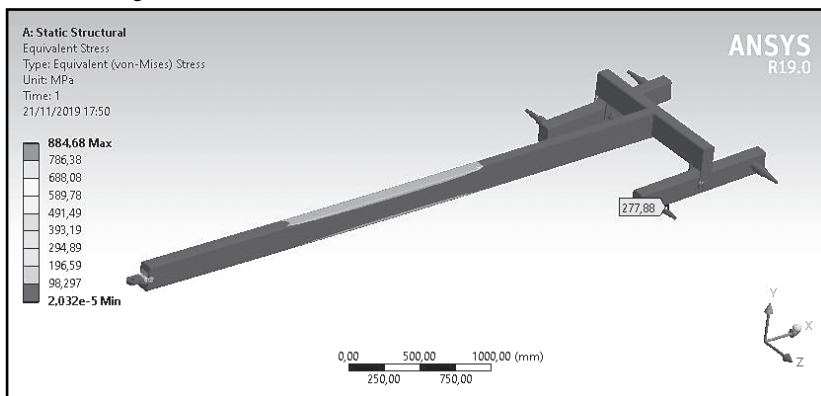
Figura 18 - Resultado da análise de tensões na estrutura

A maior tensão de Von-Mises apresentada foi de 884,68 MPa, porém, analisando-se os resultados, pode-se desconsiderar a mesma por encontrar-se em regiões de singularidade, onde ocorre o surgimento de concentradores de tensões. No entanto, como o objetivo do trabalho é analisar apenas o eixo, por se tratar do local, onde ocorreu a falha, o restante

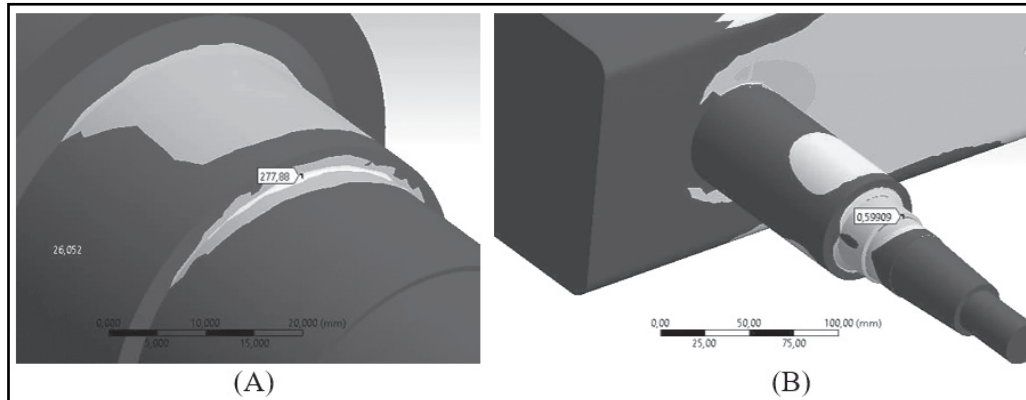
Figura 19 - Resultado da análise de tensões no eixo (A) e coeficiente de segurança encontrado no eixo (B)

dos componentes foi desconsiderado na análise de tensões. A figura 19 (A) apresenta as tensões equivalentes de Von-Mises, encontradas no eixo para o carregamento aplicado (277,88 MPa), e a figura 19 (B) apresenta os valores do coeficiente de segurança, para a falha por fadiga (0,59909), valores que estão em destaque no rótulo de dados.

A região, onde apresentou a tensão máxima de 277,88 MPa, possui uma diferença de diâmetro (ocasionando um rebaixo), gerado através de usinagem. Foi nessa região que ocorreu a ruptura por fadiga. O eixo é fabricado com aço SAE 1045 que possui limite de escoamento de 310 MPa. Como a tensão máxima (277,88 MPa), é menor que a tensão de escoamento do material, não ocorre falha estática por escoamento.

Com relação ao critério de falha por fadiga, no ponto de maior solicitação da ponta de eixo, o menor valor encontrado de coeficiente de segurança é 0,599, inferior ao exigido pela norma NBR 14768 de 1,25, ocorrendo a falha.

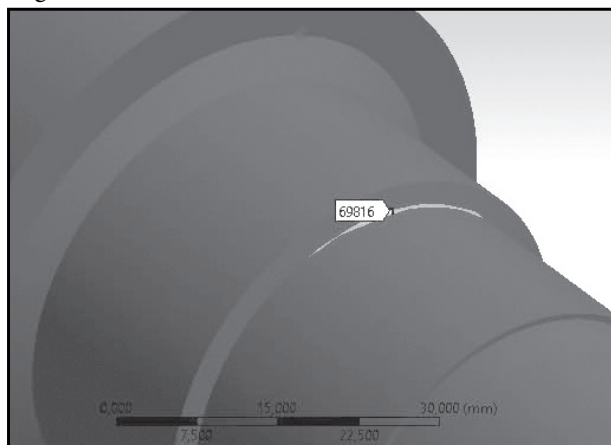
Figura 20 - Resultado da análise de vida finita do eixo

Na região do eixo que sofre maior tensão, a vida em ciclos apresentada ficou entre a área de vida finita (entre 10^3 e 10^6 ciclos), o que representa que o eixo, quando alcançar 69.816 ciclos, entrará em colapso devido à fadiga (figura 20). Um exemplo para melhor entendimento: se esse implemento agrícola trabalha 5 dias por semana e 4 horas por dia, em um ano, ele trabalhará aproximadamente 1.000 horas. Se, em cada hora, ele sofrer 15 ciclos de carregamento máximo, em um ano, ele sofrerá 15000 ciclos e, se dividir 69.816 por 15.000, obtém-se um valor de 4,6 anos, ou seja, esse eixo resistirá por 4,6 anos, antes de vir a falhar por fadiga. Essa é apenas uma estimativa de vida, considerando ciclos de carga máxima, para se ter uma estimativa mais real de tempo, com o eixo trabalhando na pior condição.
