Análise de falha por fratura de eixo do sistema de rodado de um distribuidor de fertilizante orgânico líquido¹

Shaft fracture failure analysis of the wheelset system of a liquid organic fertilizer spreader

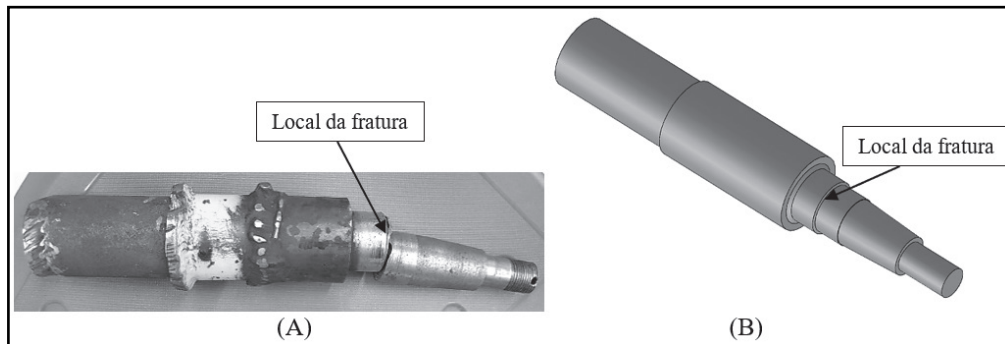
Figura 12 - Peça real fraturada (A) e representação esquemática (B)

A figura 12 (A) demonstra a real peça, com ruptura total da seção, e a figura 12 (B) representa o modelo sólido do eixo.

O eixo é de grande importância, por gerar a ligação entre o implemento e os rodados, e é responsável por sustentar todo o peso do DAOL. Além disso, o eixo desempenha a função de manter a posição das rodas uma em relação a outra e ao corpo do implemento. Ao analisá-lo, observou-se que a falha ocorreu no local, onde havia um rebaixo, devido a uma mudança de diâmetro, o que acabou por gerar concentradores de tensões. Esse rebaixo é utilizado para a fixação do rolamento (encosto) que conecta o eixo com o rodado (pneu).

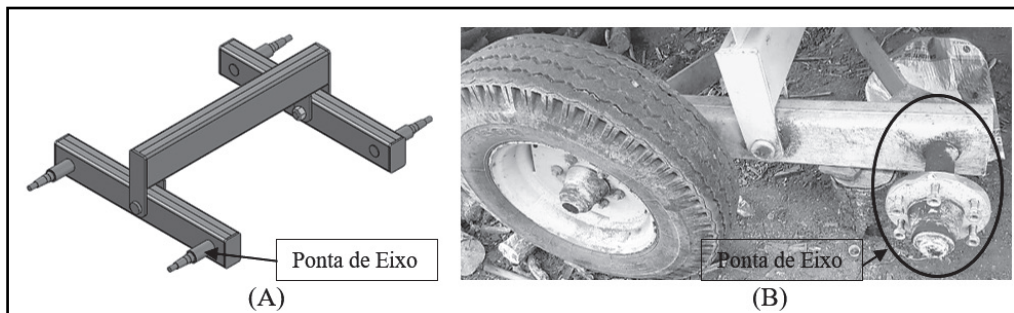
Figura 13 - Representação sistema Tandem (A) e local do implemento, onde o eixo se encontra (B)

Na figura 13 (A), é possível ver o modelo sólido do sistema Tandem. Já, na figura 13 (B), mostra-se o local no implemento, onde o eixo analisado se encontra.

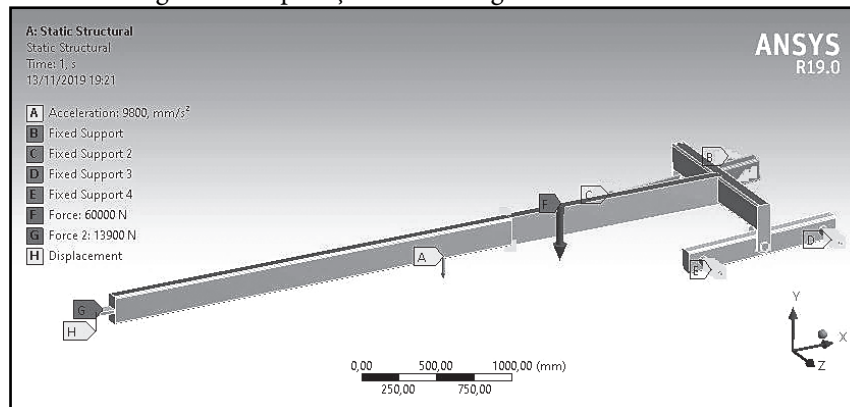
Figura 15 - Aplicações dos carregamentos na estrutura

As condições de contorno são apresentadas na figura 15. Foram aplicadas as condições máximas de carregamento, para assim, simular a pior condição de trabalho do DAOL. O carregamento de 60.000 N foi distribuído sobre toda a estrutura e corresponde ao valor da capacidade máxima de carga do implemento.

A força de tração de 13.989 N foi aplicada no local do engate tipo reboque, onde ocorre a união do implemento com o trator agrícola. As vinculações (restrição de movimento no eixo Y) foram aplicadas nos quatro eixos nas superfícies de encaixe dos rolamentos e na superfície interna do furo do engate do trator agrícola. Para possibilitar a representação do apoio e tração no pino de engate (ponto H e G), necessitou-se representar uma barra longitudinal como ligação elástica, a qual tem por função substituir o tanque do implemento e, conseqüentemente diminuir a complexidade do modelo analisado. Também foi ativada a aceleração gravitacional, para simular os esforços gerados, devido ao peso da estrutura.
